## تقرير مجمع عن مبنى كلية الهندسة الجديد

إنه في يوم الاثنين الموافق ٤ ديسمبر ٢٠٢٣ الساعة ١١ صباحا اجتمعت اللجنة الخاصة بكلية الهندسة جامعه النهضة متمثلة في

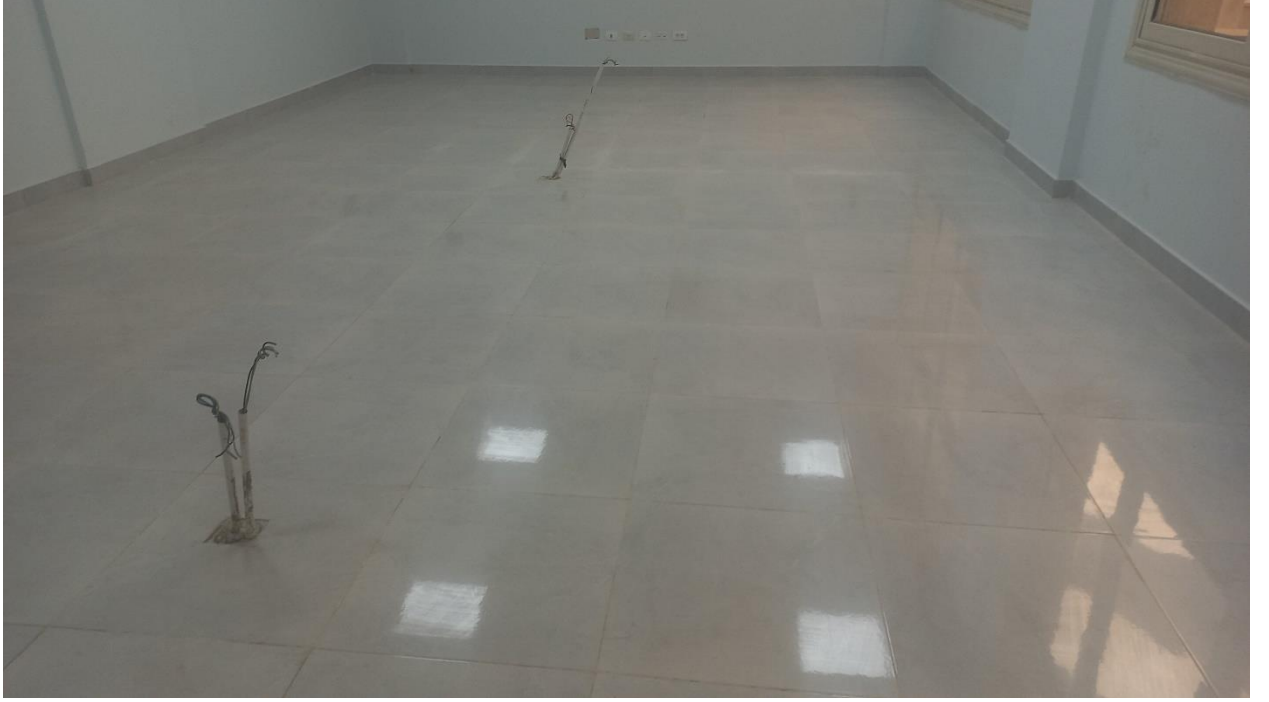
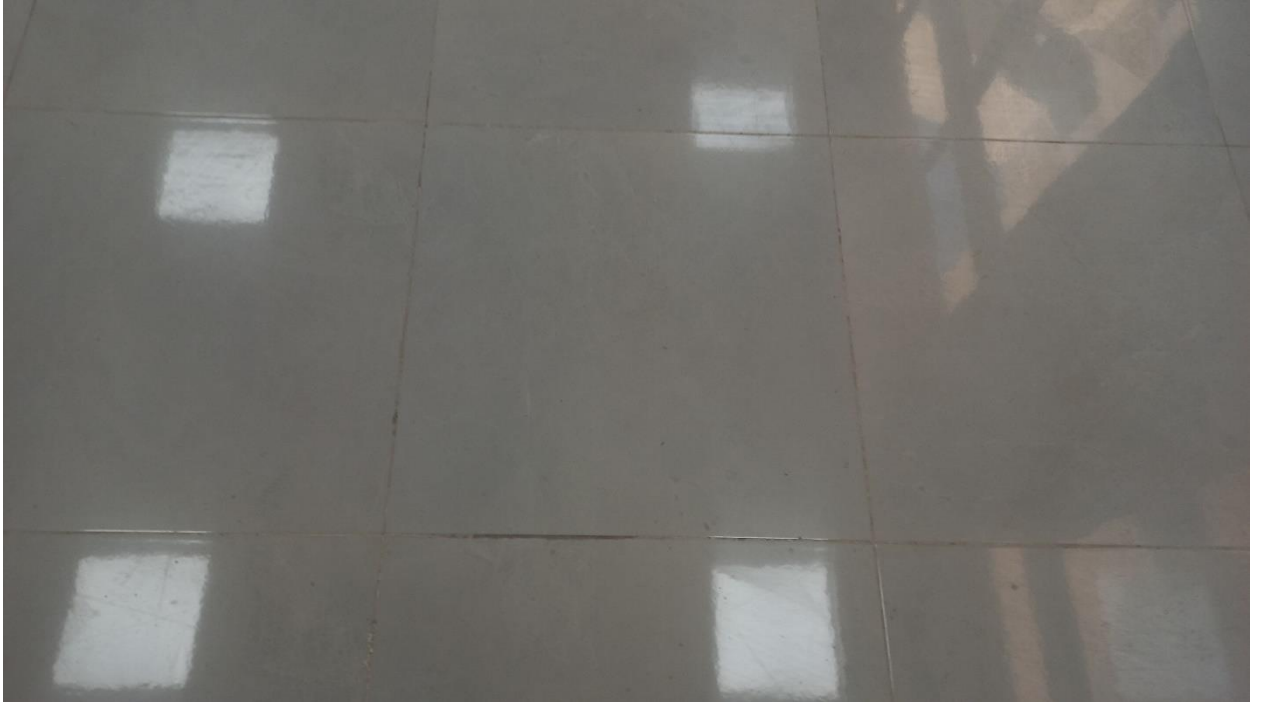
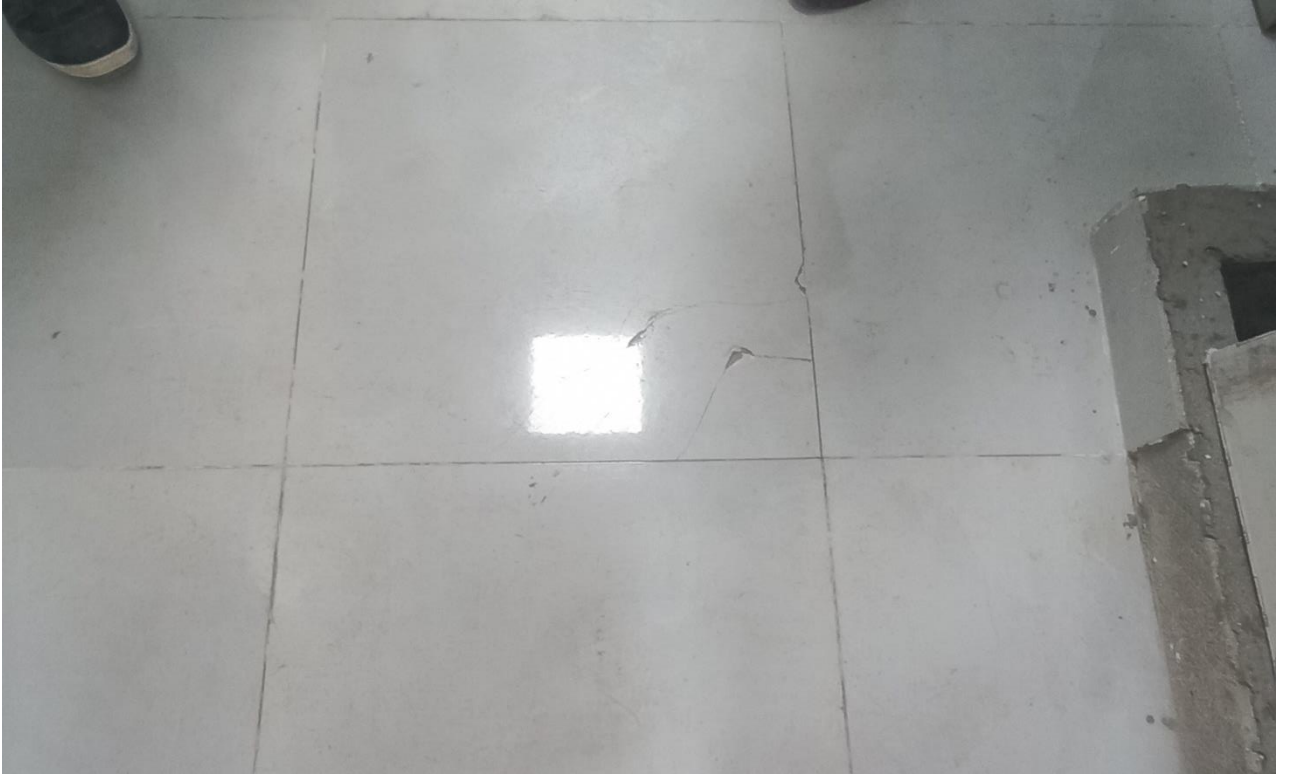
- بما يخص الارضيات من ناحية تشطيب البورسلين وجدنا ان الارضيات غير مشطبة بطريقة احترافية مع عدم تركيبها بالطريقة المخصصة للبورسلين (طريقة الصلايب) وجود بعد الملحوظات ويبدو حالته انه ليس فرز اول كما ان طريقة السقي النهائية سيئة للغاية تظهر كانه مسقي باسمنت ابيض في جميع الفراغات مع وجود بعض البلاطات البارزة بشكل واضح بالأرض

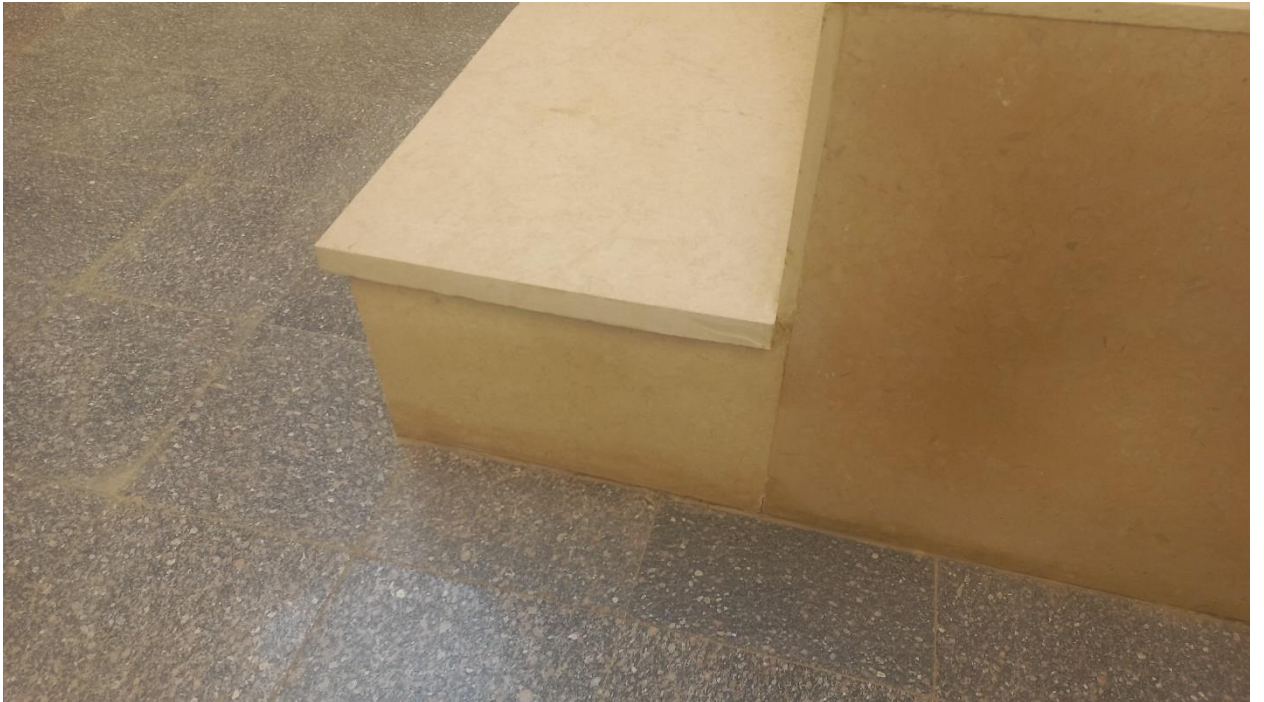
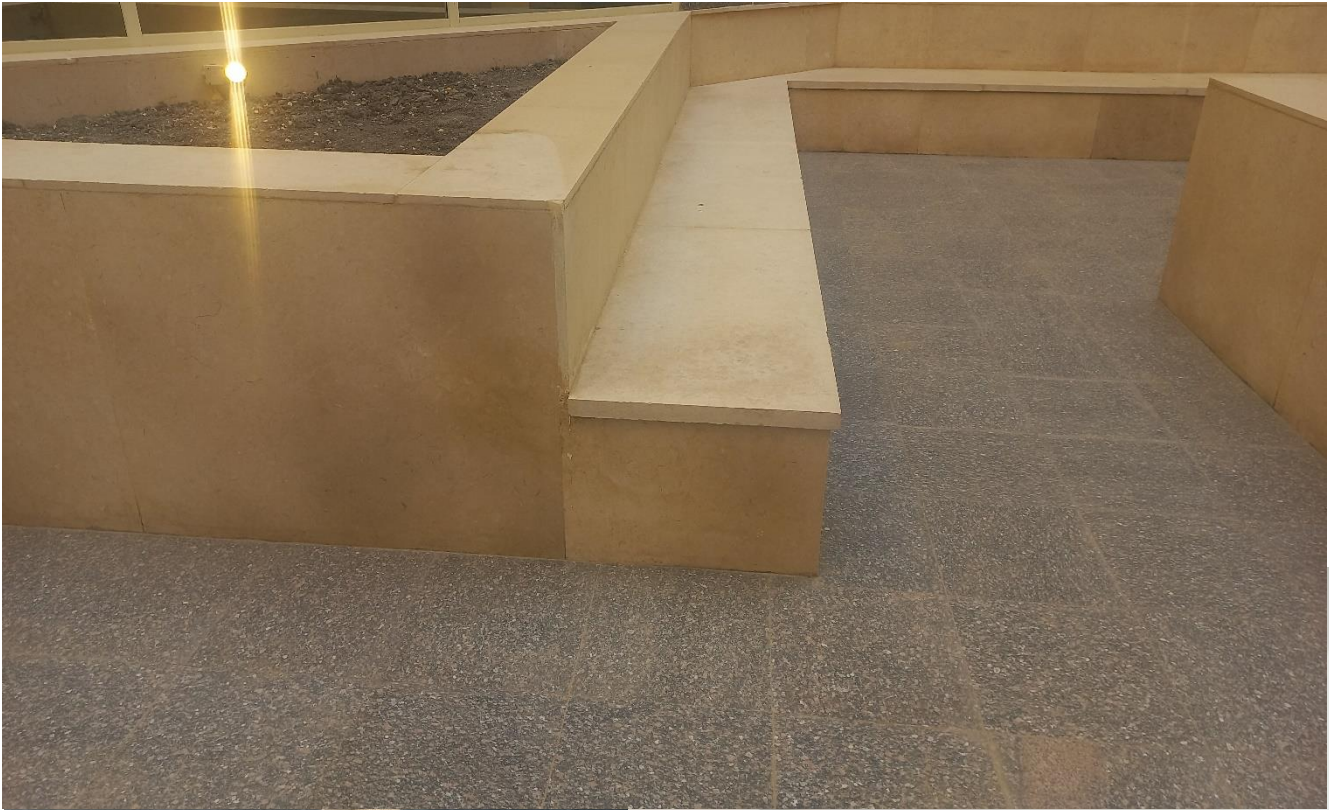
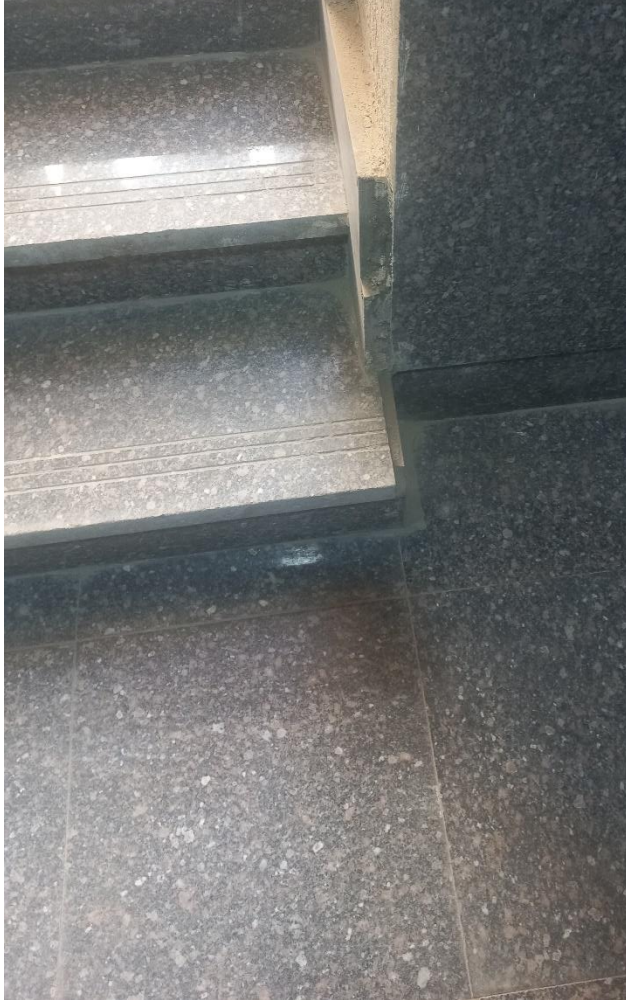
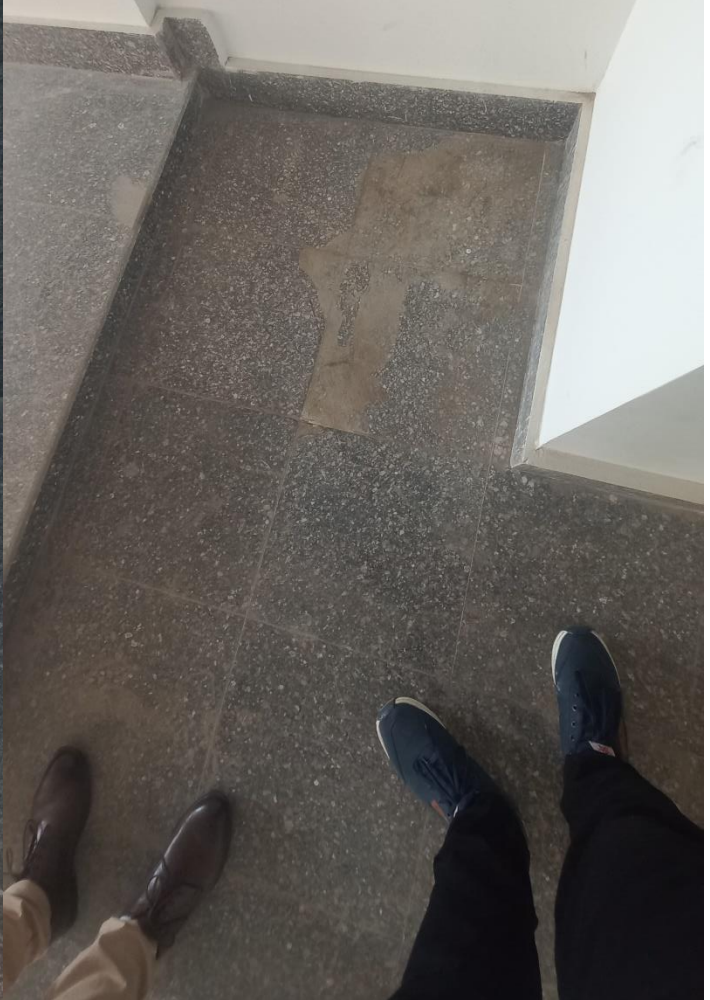
- بعد الأخطاء في الرخام مثل الاحواض وجلسات الفناء الداخلي اللاند سكيب وبعد الرخام بداخل المدرجات

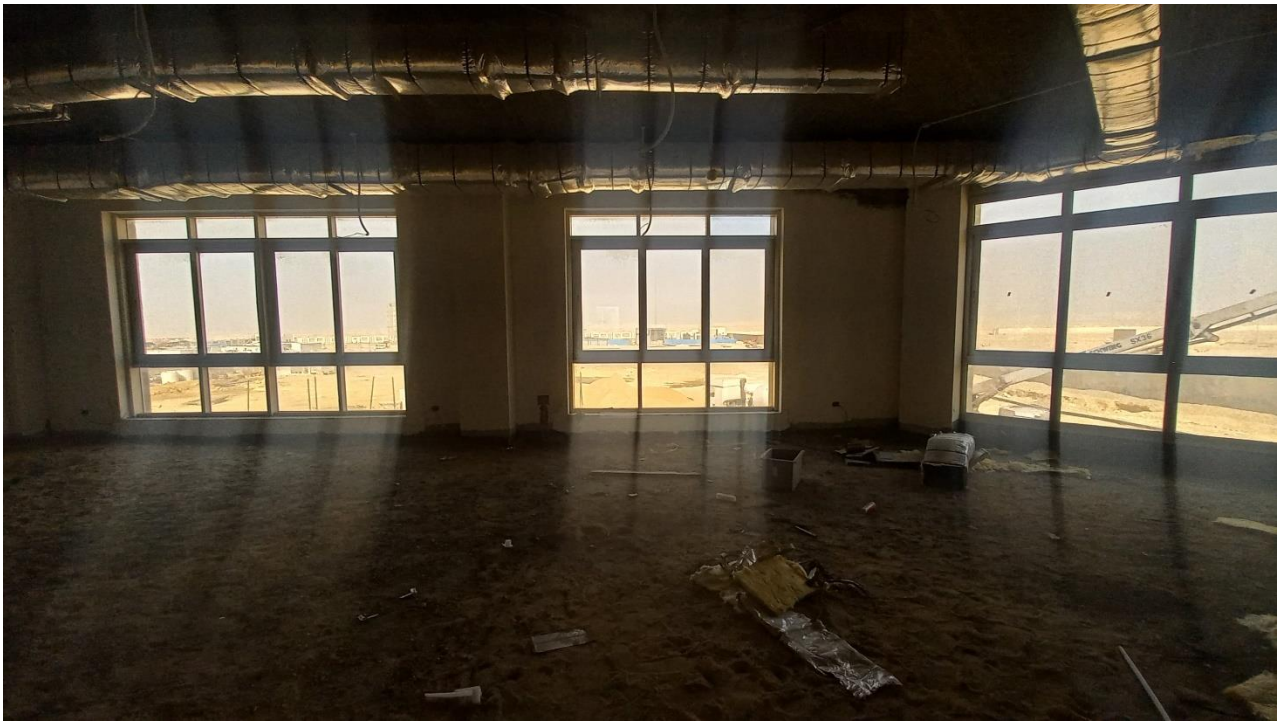
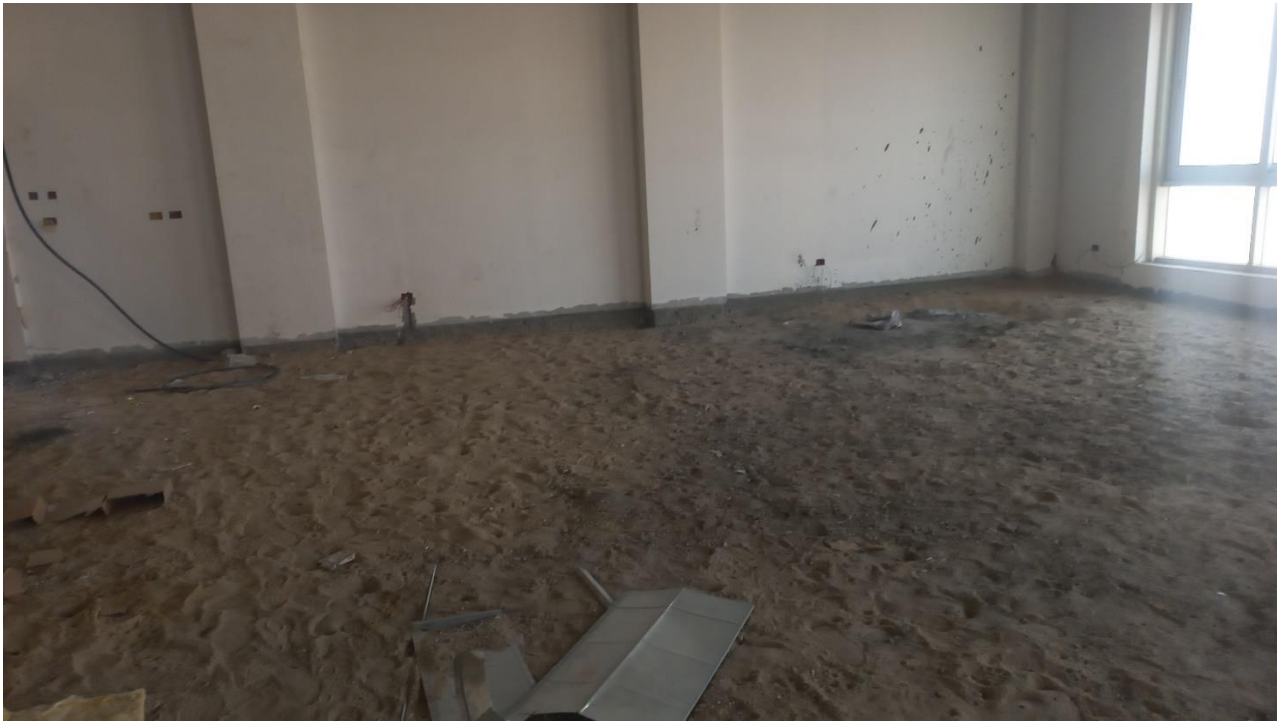
- بخصوص القاعات وجدنا قاعتين غير مشطبين وبسؤال المهندسين وجدنا ان كلية فنون جميلة قد اخذت قاعتين دراسيتين دون موافقتنا وهم (FF3) (FF4) وهذا يؤثر علي عدد القاعات الإجمالي حيث ان عدد القاعات متطلب أساسي للجودة لذا نرجو اعادتها كما هو متفق عليه من البداية او تعويضها بقاعتين دراستين بالدور الأرضي

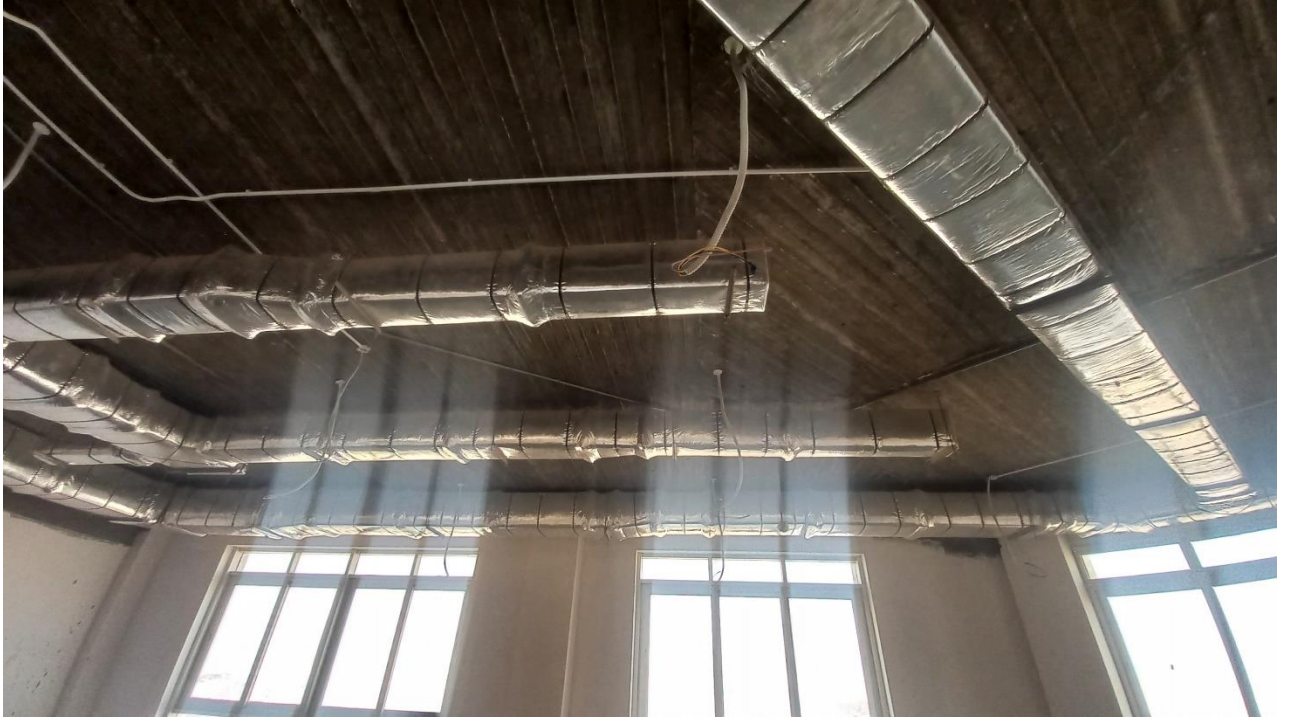
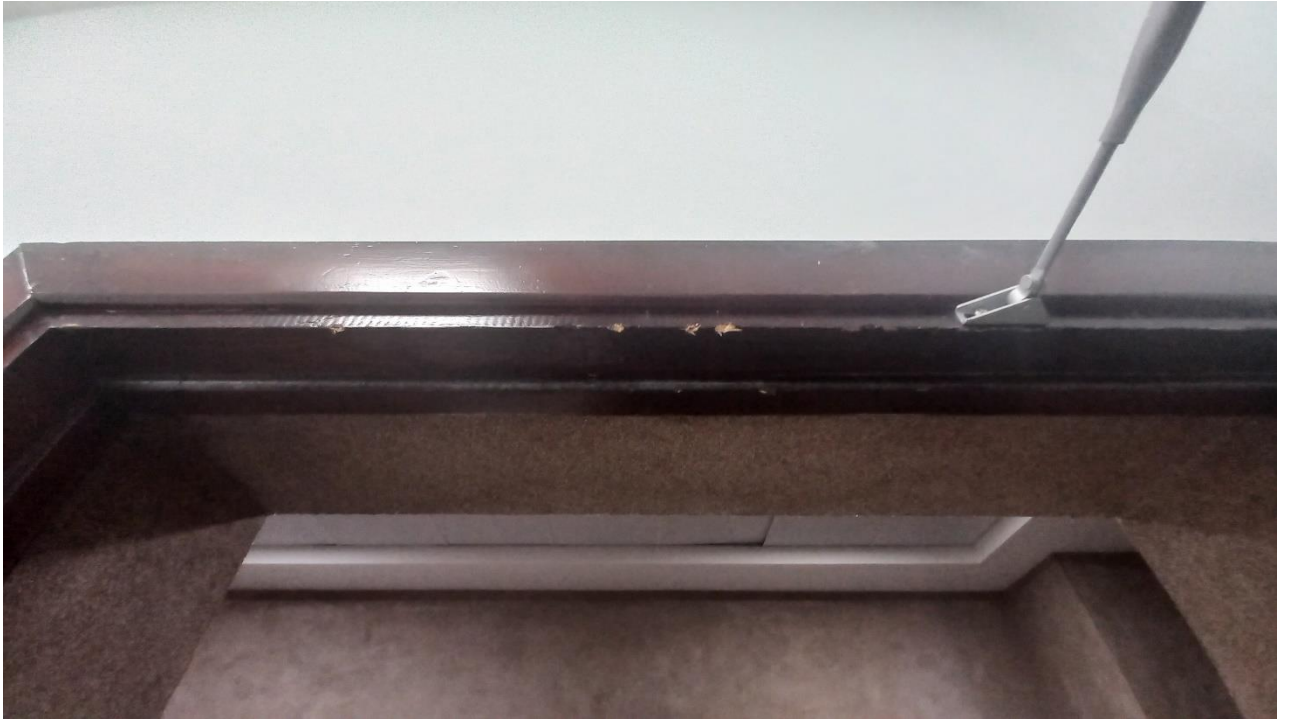
- بند النجارة بشكل عام وجدنا بعض الأبواب المفتولة في اكثر من قاعة كما ان تشطيب الاستر لبعض الأبواب سيئ للغاية مثال (FF1) وبعض الاخشاب بها شروخ وغير مثبتة بطريقة صحيحة

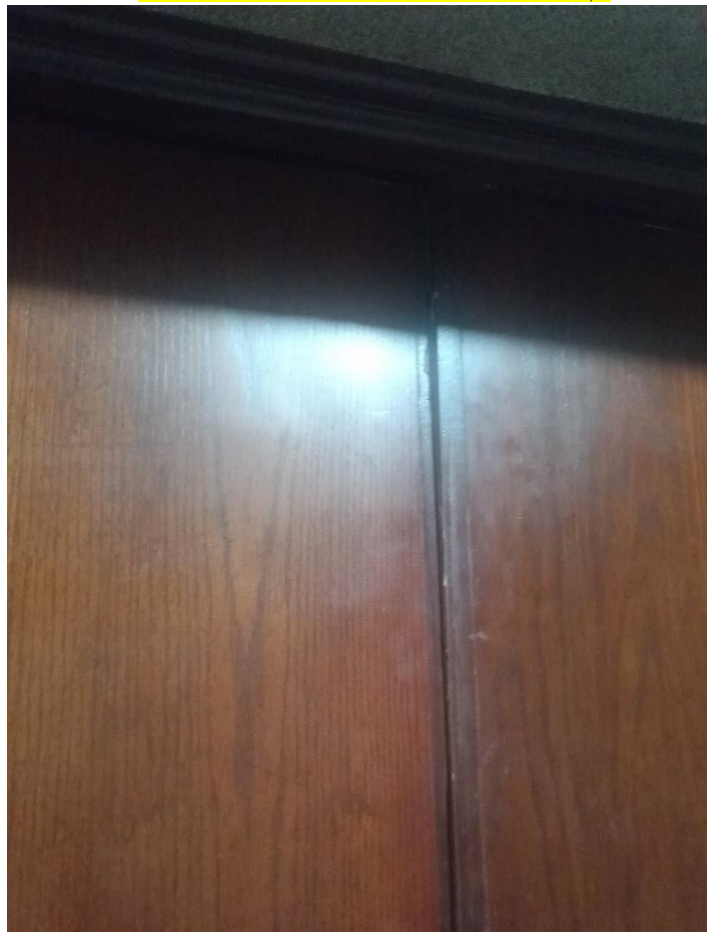
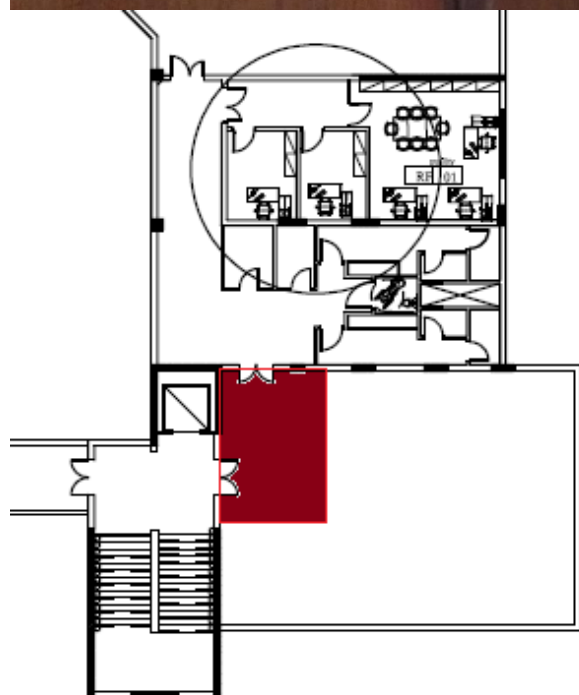
Third Floor

- الدور الثالث يوجد به خطأ بالتنفيذ حيث ان المنطقة المشار اليها بالصورة ليس لها سقف وبالتالي فان حركة الشخص تتقاطع مع فراغ مفتوح ومنه العودة مر اخري الي فراغ الكنترول وهذا يشكل مشكلة كبيرة في مسار الحركة بالدور

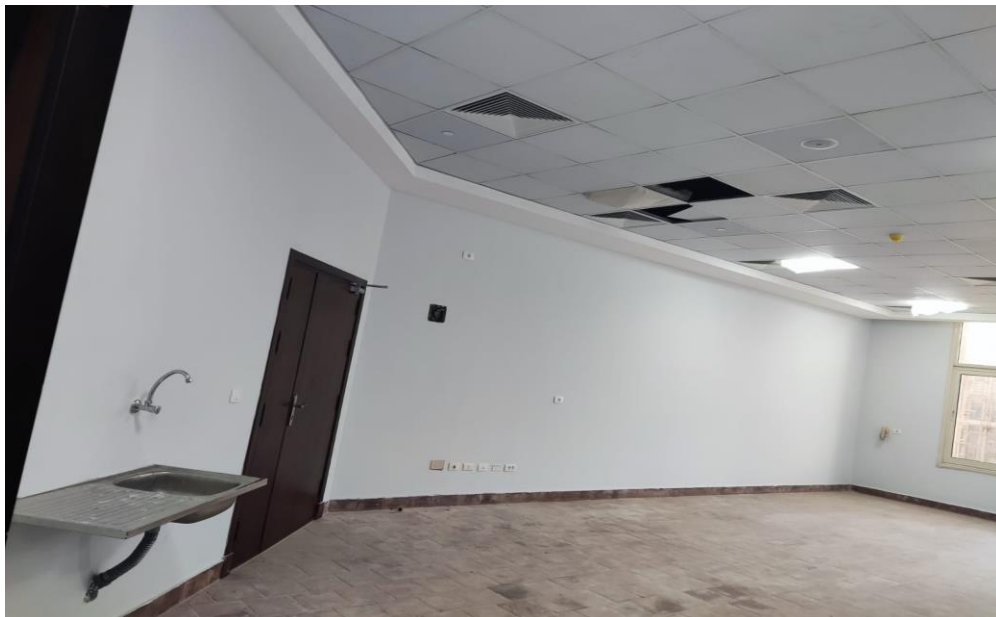
- لا يوجد عدد ٢ شفاط
- يوجد عدد قليل للغاية من برايز الكهرباء سواء ٢ فاز أو ٣ فاز

- لا يوجد جهاز للداتا شو ولا يوجد تجهيزات خاصة به
- التوصية: توفير جهاز داتا شو وعمل التجهيزات الكهربائية الخاصة به لتشغيله وربطه بجهاز الحاسوب

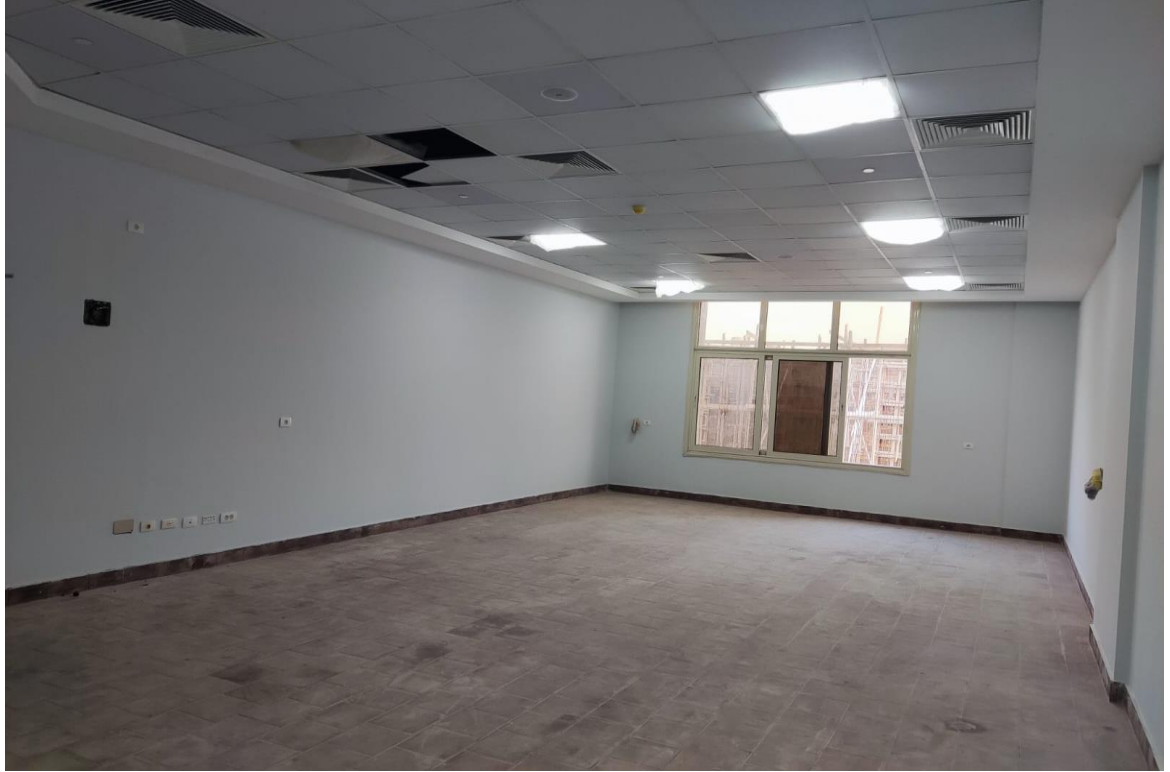
- لا يوجد حوض بالمعمل

- لا يوجد عدد ٢ شفاط
- يوجد عدد قليل للغاية من برايز الكهرباء سواء ٢ فاز أو ٣ فاز
- الباب يفتح للداخل وهذا لا يتناسب مع متطلبات الجودة يجب أن يفتح الباب إلى الخارج

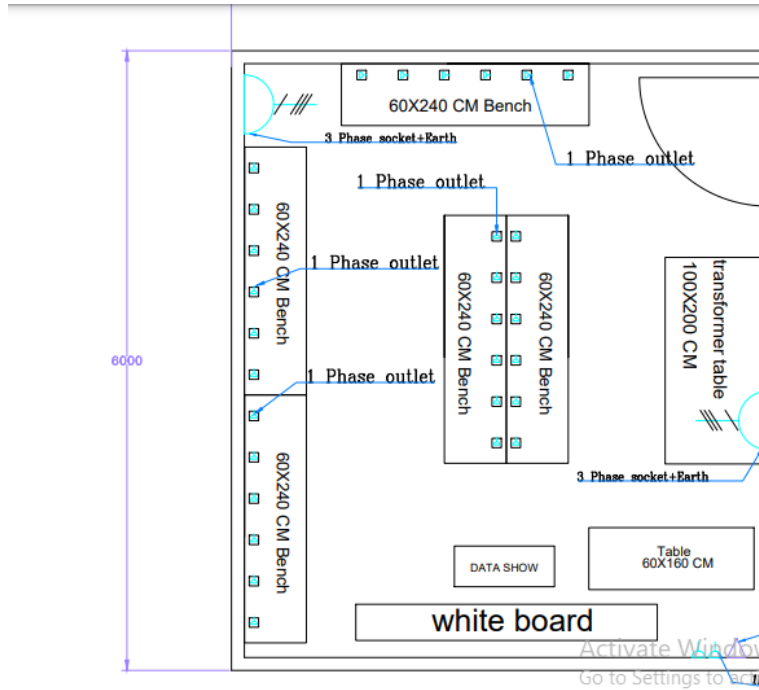
شكل 1: مسقط الأفقي لمعمل الات ومحولات

- لا يوجد مخارج ارضية. حيث ان موضح في شكل المسقط الأفقي بوجود المخارج الارضية .
- لا يوجد مخرج data show
- لا يوجد white board

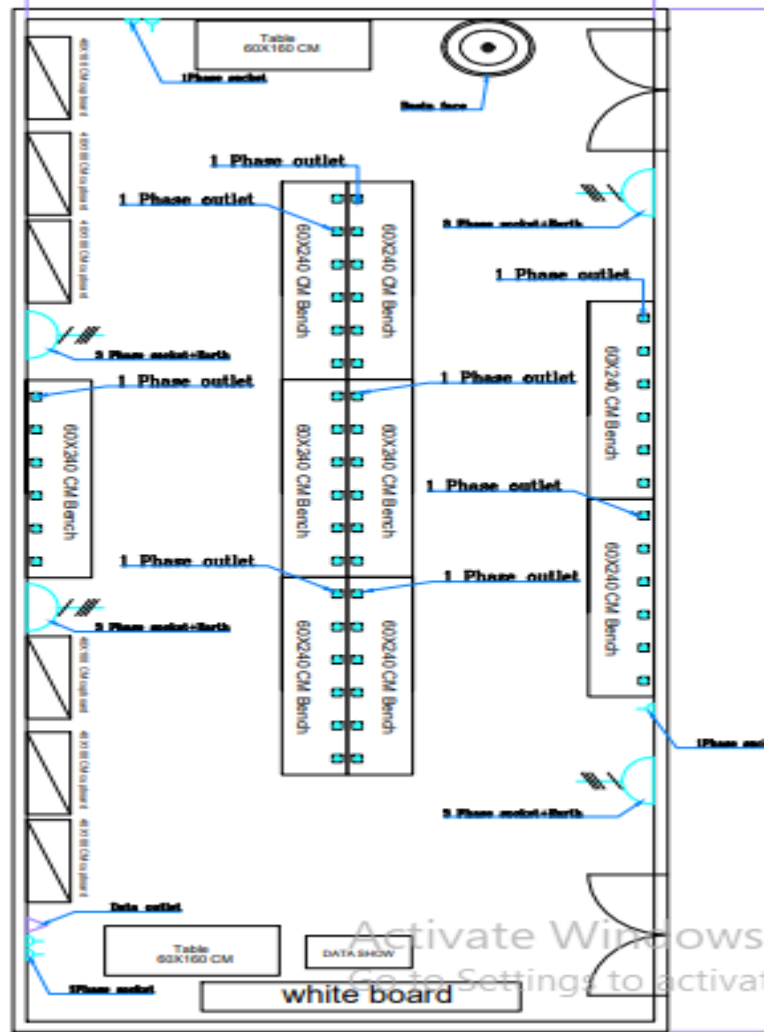
شكل ٢ : مسقط الأفقي لمعمل التحكم الآلي

- لا يوجد الحوض حيث ان موضح في شكل ٢ لمسقط الأفقي بوجود الحوض.
- لا يوجد باب اخر حيث ان موضح في شكل ٢ لمسقط الأفقي بوجود بابين.
- لا يوجد مخرج data show
- لا يوجد white board
