## تقرير مجمع عن مبنى كلية الهندسة الجديد

إنه في يوم الاثنين الموافق ٤ ديسمبر ٢٠٢٣ الساعة ١١ صباحا اجتمعت اللجنة الخاصة بكلية الهندسة جامعه النهضة متمثلة في

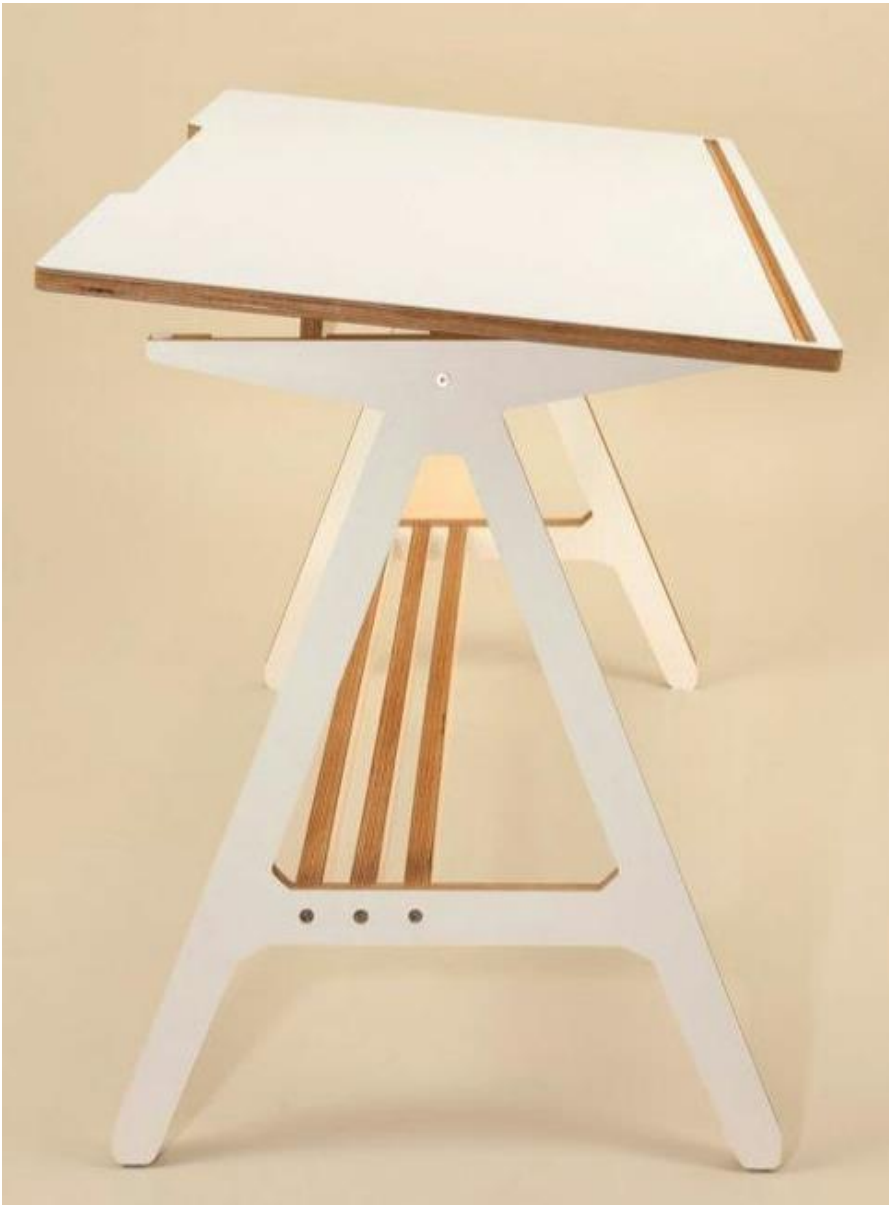
- ١- طاولات الرسم سيئة للغاية وغير مطابقة للموصفات المرسله من كلية الهندسة بجامعة النهضة والموجود حاليا لا يمكن استخدامه بطريقة صحيحة وفقا للبريد الالكتروني المرسل بتاريخ ٤ مارس ٢٠٢٣

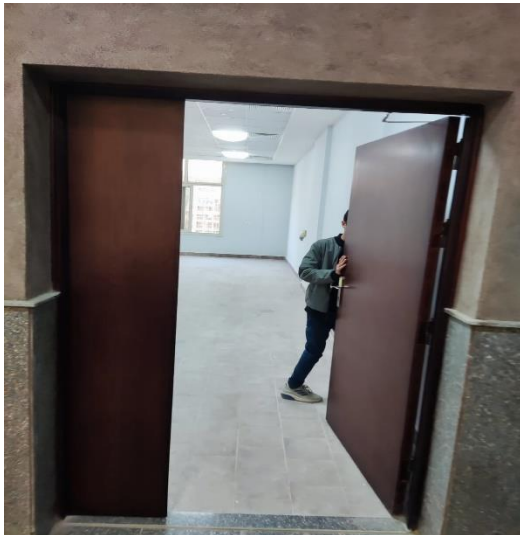
- لا يوجد عدد ٢ شفاط
- يوجد عدد قليل للغاية من برايز الكهرباء سواء ٢ فاز أو ٣ فاز
- الباب يفتح للداخل وهذا لا يتناسب مع متطلبات الجودة يجب أن يفتح الباب إلى الخارج

- لا يوجد جهاز للداتا شو ولا يوجد تجهيزات خاصة به
